ARCHITEKTŪROS GAIRĖS: DAUGIABUČIŲ MODERNIZACIJA

I DALIS
ANALIZĖ

UŽSAKOVAS: Všį ATNAUJINKIME MIESTĄ

Vilnius, 2024

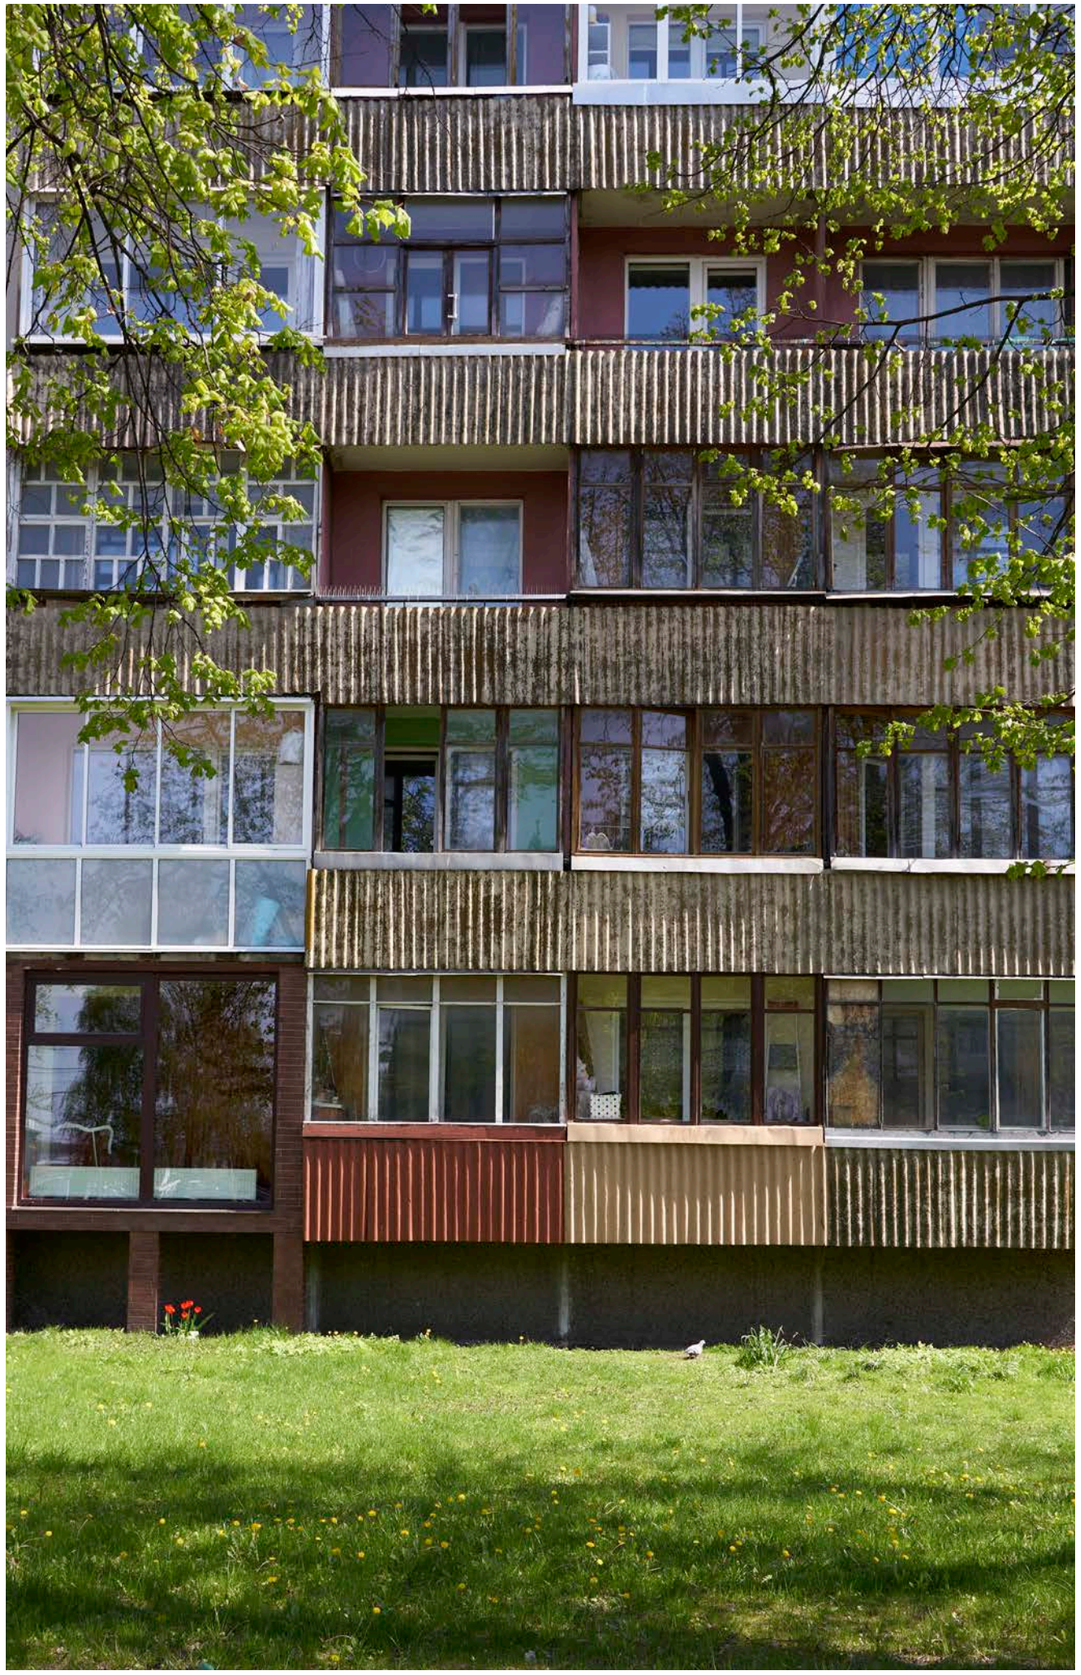
Matome, kaip balkonų stiklinimo galimybės kito laike, kas pasiteisino, o kas – ne. Galime stebėti, kaip dėvisi medžiagos. Pavyzdžiui, medinės stiklinimo sistemos daug kur stipriai susidėvėjusios, o balti plastiko rėmai – deformuoti ir apsinešę nešvarumais. Kai kurios sistemos yra pavojingos, iš jų gali iškristi atskiri segmentai ar stiklai. Naudojant fiksuotą horizontalų stiklo sudalinimą langų viršuje, šias dalis valyti iš balkono vidaus ne tik sunku, bet ir pavojinga, nes reikia išlįsti per langą į lauką. Sunku išvalyti stumdomas sistemas, kurios sunkiai išardomos. Įstiklintų plokštumų, tarp fiksuotos lango dalies ir turėklo, beveik neįmanoma išvalyti.

6 pav. 1-464A serijos stambiaplokščio penkių aukštų daugiabučio namo balkonai iš vidinio kiemo pusės (fot. V. Buinevičius, 2023)

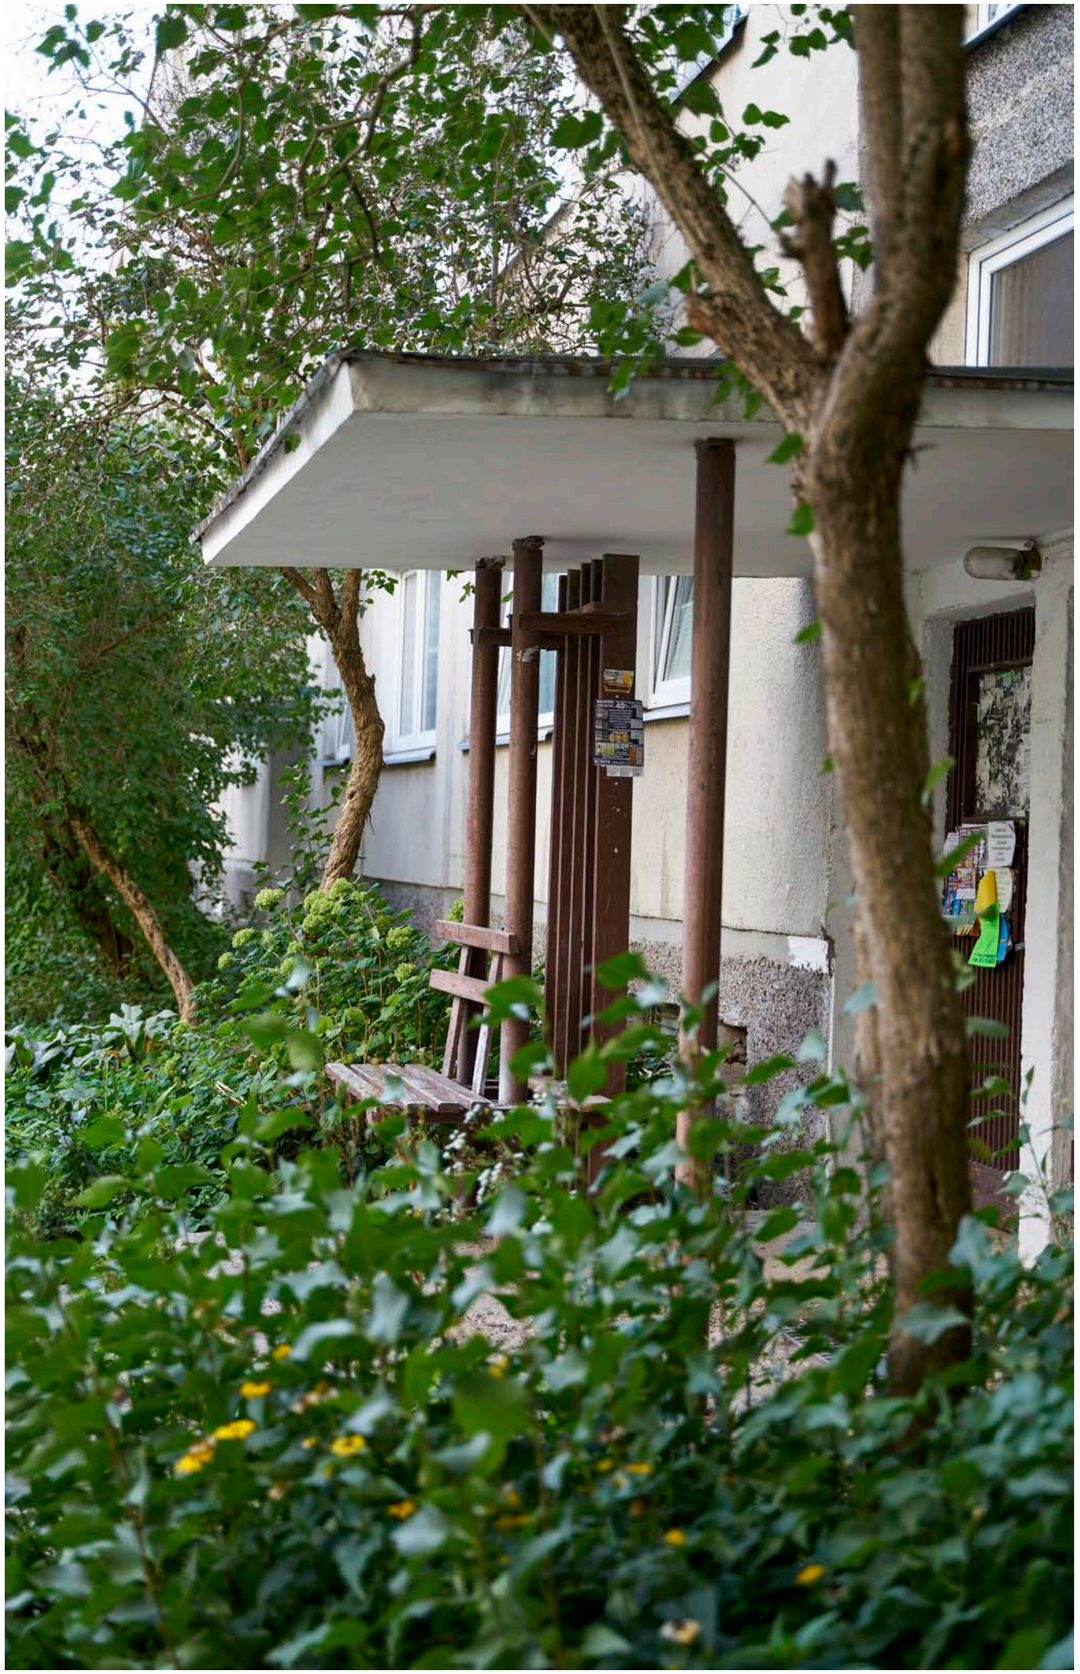
Viena didžiausių sovietinių daugiabučių problemų – visiškai ignoruojami žmonės su specialiaisiais poreikiais. Penkių aukštų pastatai neturi liftų, o devynių aukštų ir aukštesni pastatai, kurie juos turi, suprojektuoti taip, kad iki liftų holo galima patekti tik užlipus laiptais. Liftų holai yra gana ankšti, liftai dažniausiai nedideli, su siaurais įėjimais, nepritaikytais žmonėms su vežimėliu. Tačiau tokios sąlygos netinkamos ne tik judumo negalią turintiems, bet ir tėvams su mažais vaikais vežimėliuose ar senjorams. Kadangi sovietinės statybos mikrorajonuose gyvena daug vyresnio amžiaus žmonių, dalis jų, pablogėjus sveikatai, tampa įkalinti butuose.

10 pav. 1-464A serijos stambiaplokščio penkių aukštų pastato įėjimas, Žirmūnai, Vilnius (fot. V. Buinevičius, 2023)

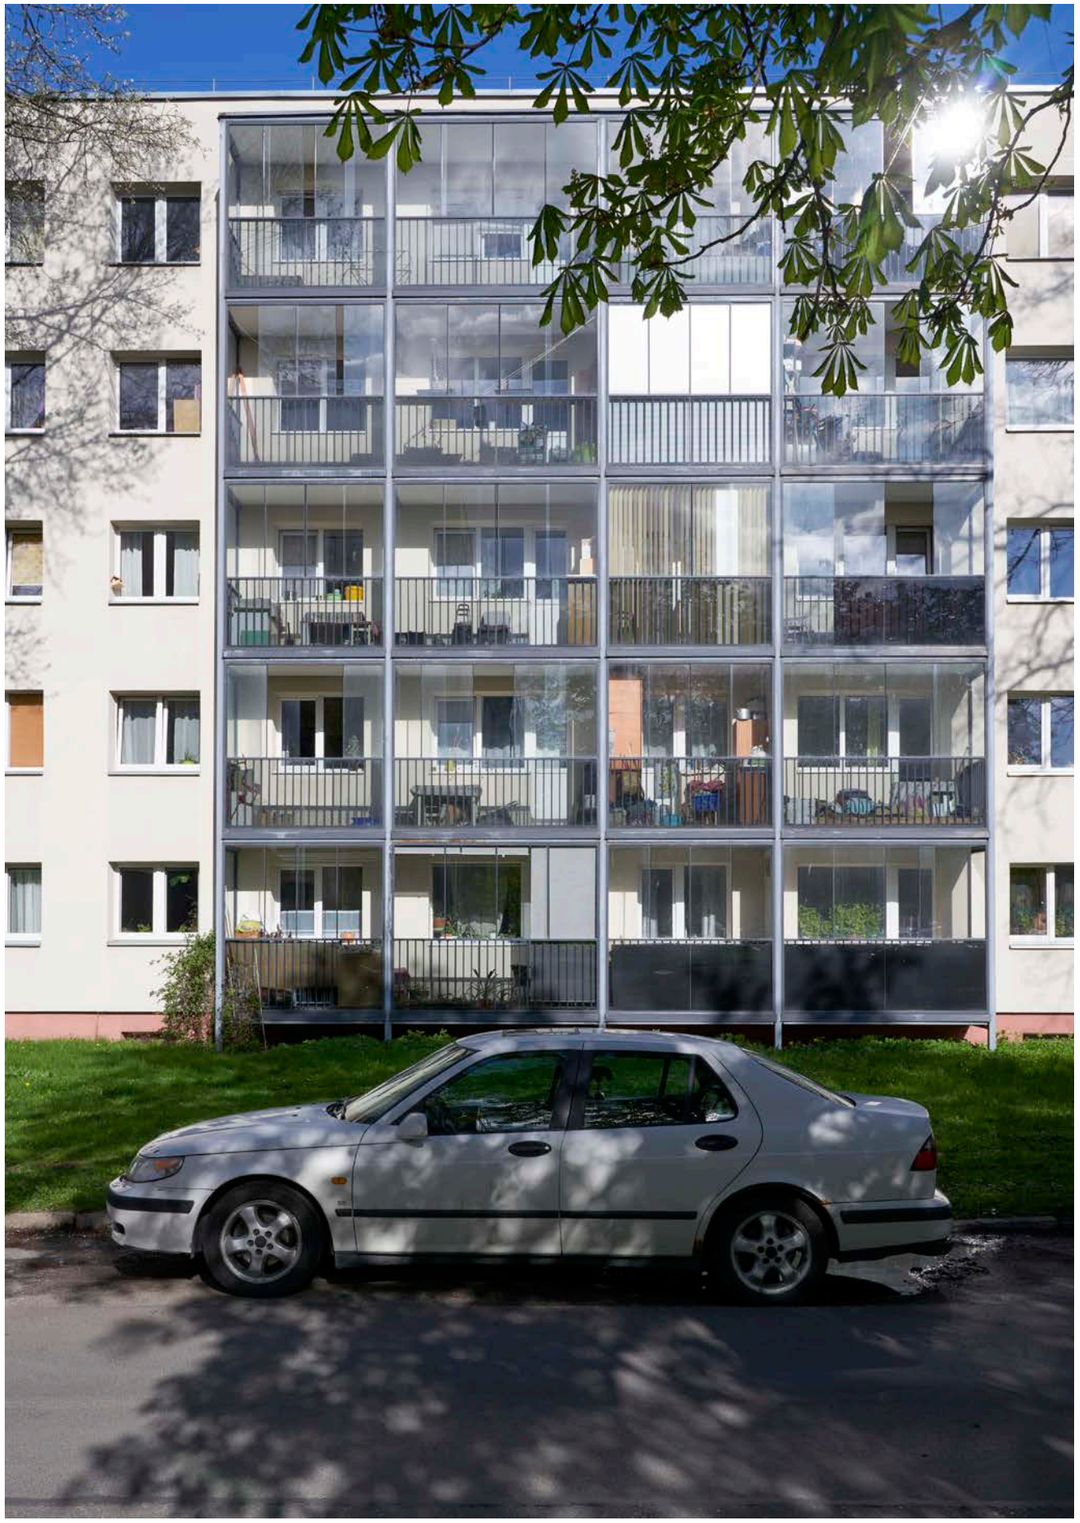
17 pav. 1-464A serijos stambiaplokščio penkių aukštų pastato renovuoti išplėsti ir berėme sistema įstiklinti balkonai, netvarkinga balkonų laikančiųjų elementų, skardinimo ir stiklinimo detalizacija, naudojamos skirtingos spalvos ir medžiagos Žirmūnai, Vilnius (fot. V. Buinevičius, 2023)

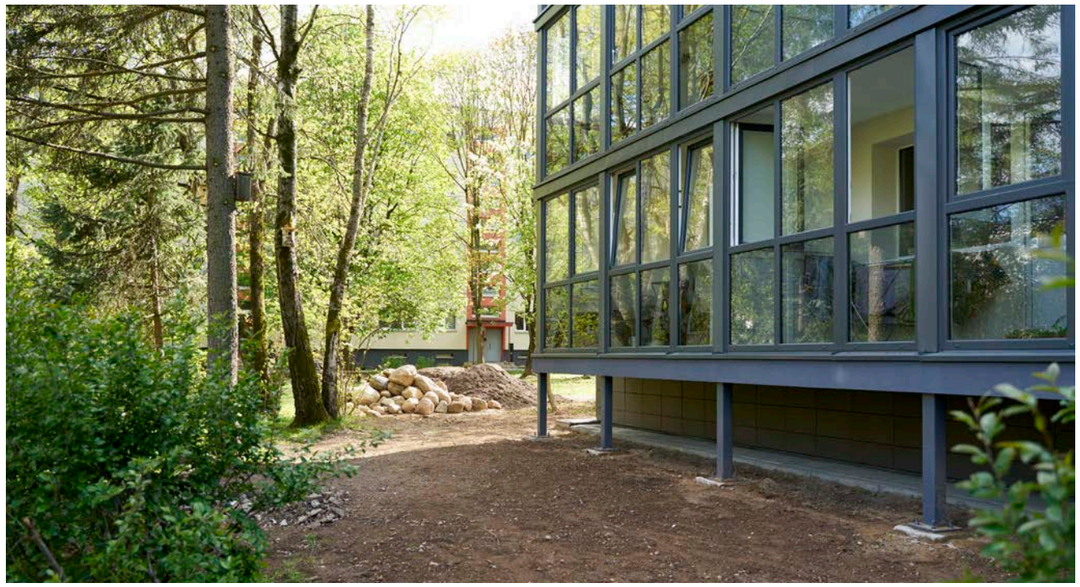
18 pav. 1-464A serijos stambiaplokščio penkių aukštų pastato renovuoti išplėsti ir šilta sistema įstiklinti balkonai, tvarkingas, vientisas sprendimas Žirmūnai, Vilnius (fot. V. Buinevičius, 2023)

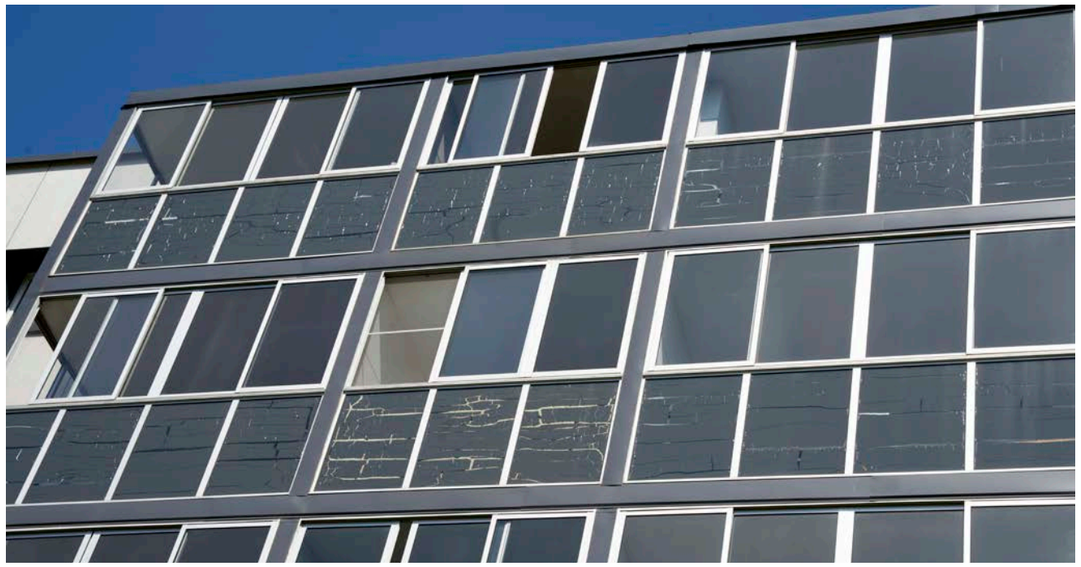
19 pav. 1-464A serijos stambiaplokščio penkių aukštų pastato įstiklinti balkonai, sueižėjusi tonuojanti plėvelė, Žirmūnai, Vilnius (fot. V. Buinevičius, 2023)

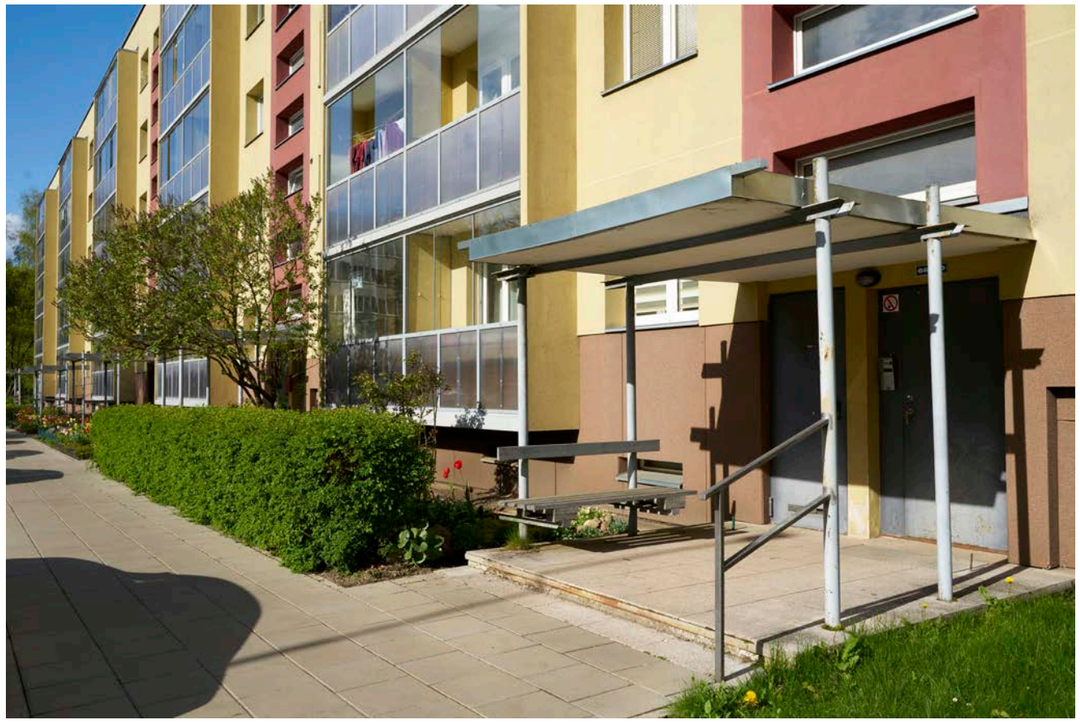
Anksčiau prie įėjimo esantys laiptai ir aikštelė dažniausiai būdavo konstruojami iš surenkamų gelžbetonio gaminių, kurie per laiką stipriai susidėvėjo. Atliekant modernizaciją, šios konstrukcijos paliekamos ir bandoma jas remontuoti atstatant geometriją ir apklijuojant plytelėmis. Tačiau tokia technologija yra sudėtingai pritaikoma mūsų šalies klimato sąlygomis ir jau po keleto šaltųjų sezonų, galima pastebėti, kad plytelės ir betono remontinis mišinys skyla ar atšoka nuo paviršių.

21 pav. 1-464A serijos stambiaplokščio penkių aukštų pastato įėjimai, paliktos senos stogelio konstrukcijos, metalinės koroduojančios kolonos, netvarkinga konstrukcija, Žirmūnai, Vilnius (fot. V. Buinevičius, 2023)

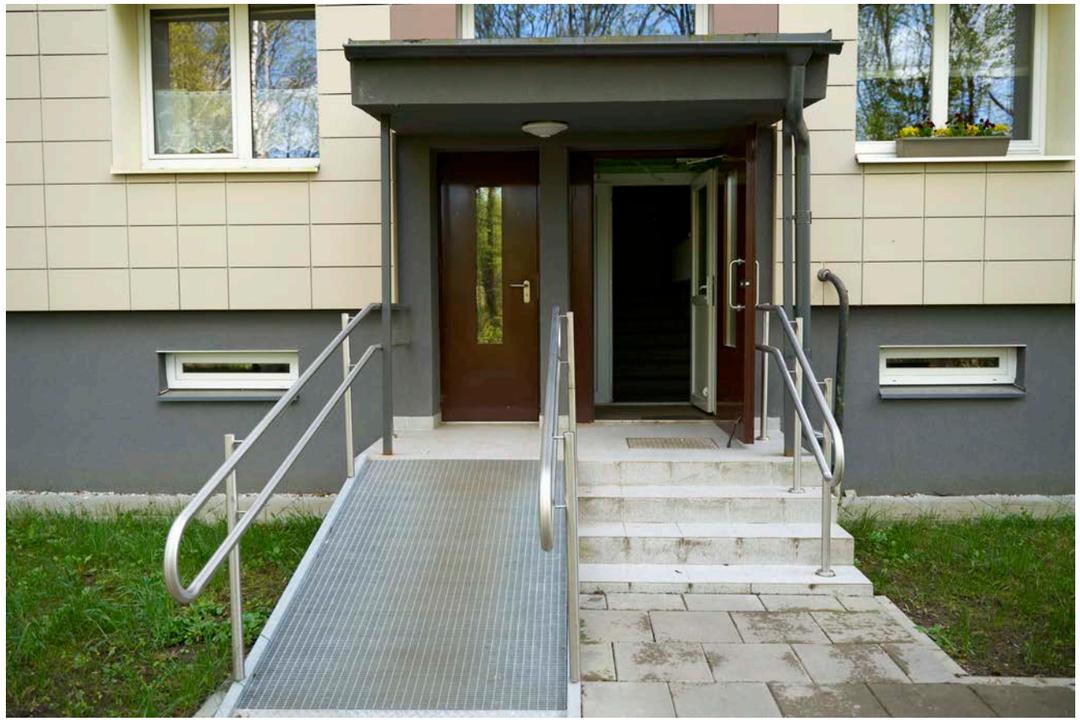
25 pav. 1-464LI serijos stambiaplokščio penkių aukštų pastato prieigose įrengtas pandusas, tačiau įėjus į laiptinę reikia laiptais pakilti pusę aukšto tam, kad patekti į pirmąjį pastato aukštą,Žirmūnai, Vilnius (fot. V. Buinevičius, 2023)

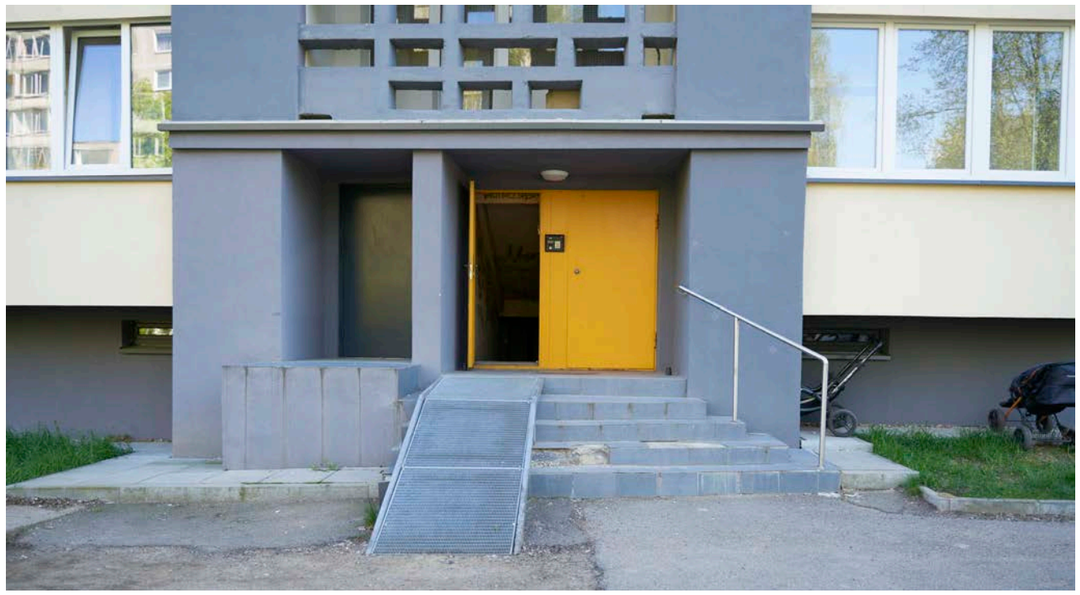
26 pav. 1-464LI serijos stambiaplokščio devynių aukštų pastato prieigose įrengiama per stati rampa , Žirmūnai, Vilnius (fot. V. Buinevičius, 2023)

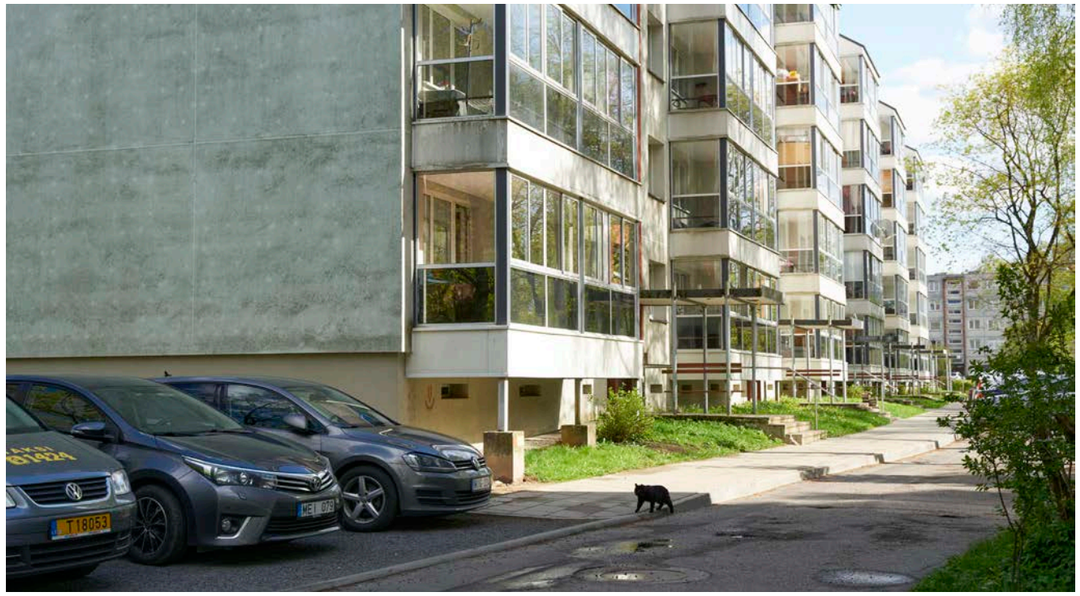
30 pav. 1-464A serijos stambiaplokščio penkių aukštų pastato fasado spalvinis sprendimas naudojant daug skirtingų medžiagų ir spalvų, nekokybiškas tinkuotas fasadas su apnašomis ir kerpėmis , Žirmūnai, Vilnius (fot. V. Buinevičius, 2023)
